**NOTA INFORMATIVA DE ACIDENTE COM AERONAVE ||  
NOTICE OF AIRCRAFT ACCIDENT**

| PROCESSO PROCESS 20/ACCID/2015 | | | |
| | Cessna FR172H | CS-AHQ | 318 |

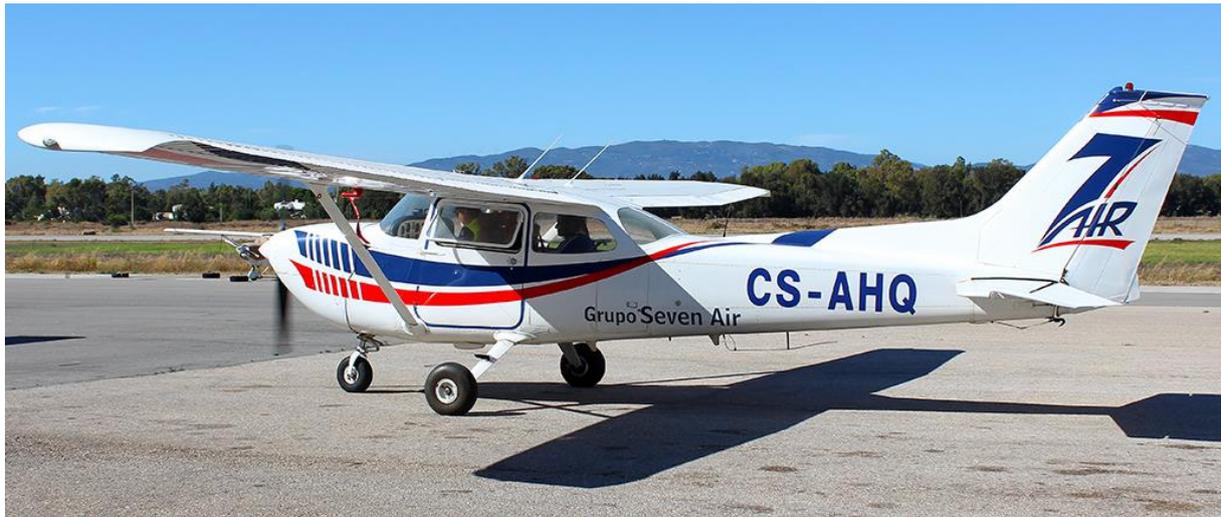
Figura 1 || Figure 1

No dia 30 de agosto, pelas 11:05 UTC, um Cessna FR172H com o registo CS-AHQ (Figura 1) e indicativo RVP214B, com dois pilotos a bordo, descolou do aeródromo de Cascais (LPCS) para um voo de reboque de manga.

On the 30<sup>th</sup> of August, around 11:05 UTC, a Cessna FR172H with registration CS-AHQ (Figure 1) and callsign RVP214B, with two pilots on board, took-off from Cascais aerodrome (LPCS) for a banner towing flight.

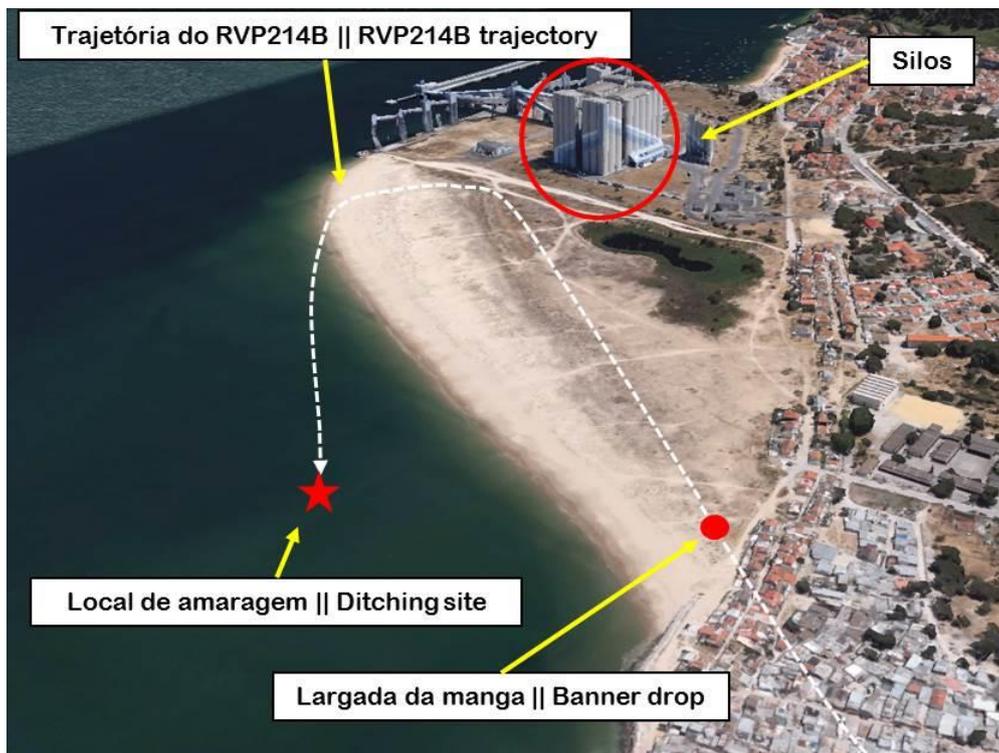
Figura 2 || Figure 2

A razão de aproximação aos silos (Figura 2) bem como a distância disponível para a aterragem tornaram-se críticos pelo que o piloto voltou pela esquerda com o intuito de tentar aterrar com o vento pela frente.

The proximity rate to the silos (Figure 2) as well as the distance available for the landing became critical so the pilot turned by the left with the purpose of attempting to land with headwind.

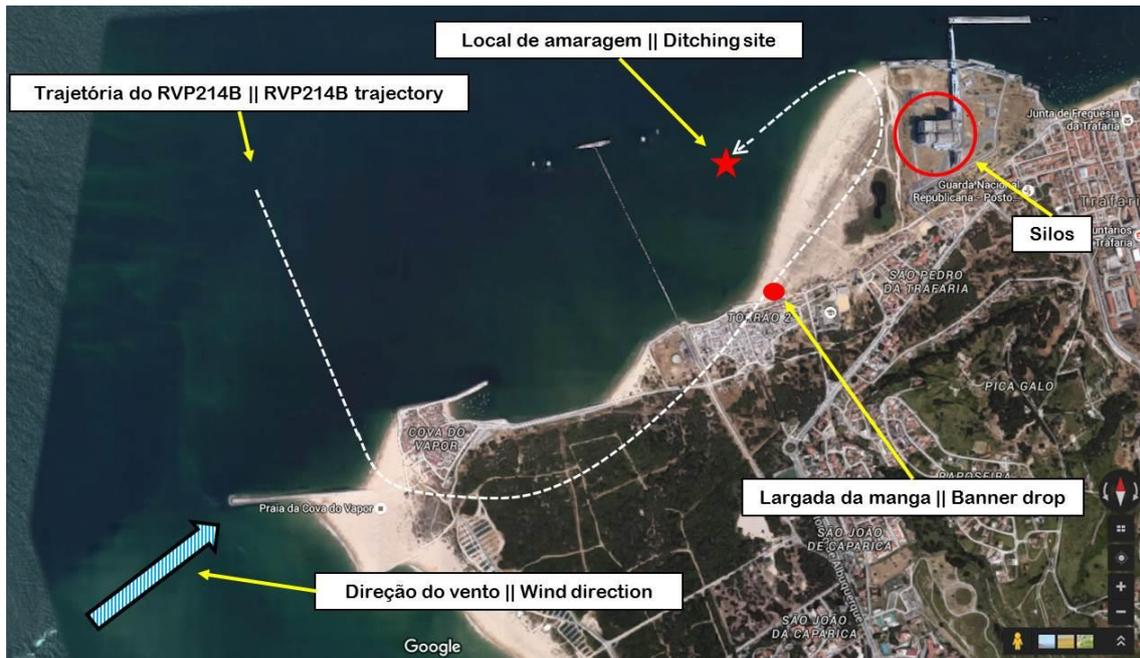
Figura 3 || Figure 3

A amaragem foi efectuada junto à margem (Figura 3) com as asas niveladas e com cerca de 30 nós de velocidade indicada tendo o piloto aos comandos, de modo a suavizar o impacto na água, efectuado um ligeiro *flare*.

The ditch was performed next to the shore (Figure 3) with wings leveled and with about 30 knots of indicated speed having the pilot flying, in order to soften the impact on the water, executed a slight flare.
